# RECONSTRUCCIÓ D'UN VEHICLE HISTÒRIC

Memòria

Grau en Enginyeria Mecànica

Tardor 2022

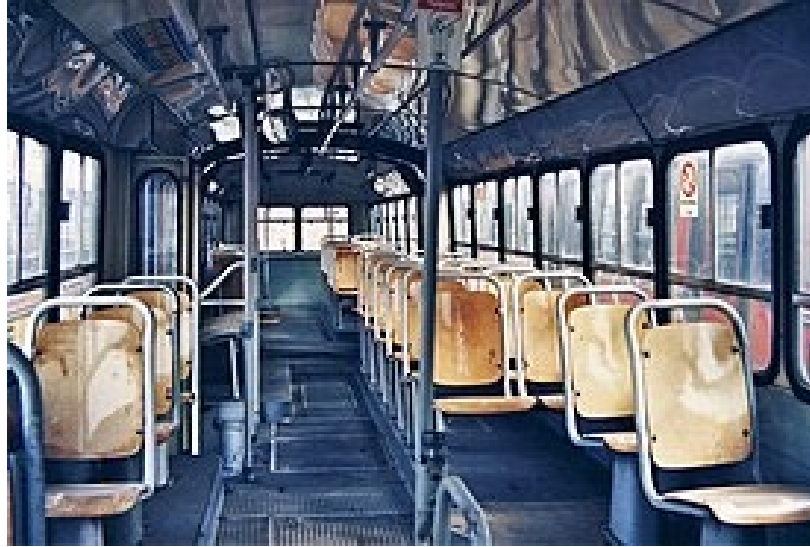
**Imatge 5: Vista interior de l'autobús Pegaso 6035-A (número 3005 de Transports de Barcelona).**

El Pegaso 6035 no tenia un bastidor com a tal, sinó que es va construir sobre la base d'una estructura tubular autoportant, sobre la qual es carrossava el vehicle. La resistència estructural la dona tot aquest esquelet tubular que proporciona una gran rigidesa al vehicle. Es va construir amb perfils quadrats d'acer tots units amb soldadura. Sota aquesta estructura s'instal·laven el motor i la transmissió.

Les xapes d'acer i alumini que formaven la carrosseria estan subjectes sobre la estructura autoportant mitjançant rebllons o soldadura. En les carrosseries realitzades per la companyia Jorsa, la part frontal del autobús, els para-xocs i les trapes d'accés als grups mecànics estaven construïdes amb polièster. A més, la carrosseria disposava d'un sistema de climatització i d'un sistema d'il·luminació interior per millorar el confort dels passatgers. Pel que fa amb les portes, les van distribuir en tres disposicions: Davantera i Central, Davantera i Posterior o Davantera, Central i Posterior.

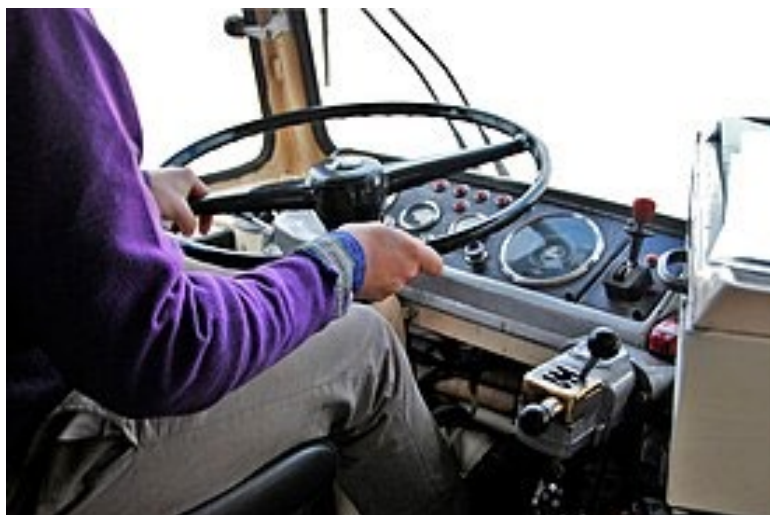
**Imatge 6: Lloc de conducció de l'autobús articulat Pegaso 6035-A (número 3031 de Transports de Barcelona)**

El comandament d'aquesta transmissió es feia mitjançant una petita palanca situada a la dreta al lloc de conducció.

La caixa de canvis era de tipus sincronitzat, és a dir, permetia canviar de marxa suaument sense la necessitat d'aturar el vehicle per complet.

Amb aquest equipament, els Pegaso 6035 no tenien pedal d'embragatge. Alguns autobusos equipaven un comandament mitjançant botons. Els models Pegaso amb quatre marxes van ser destinats al servei urbà, en canvi els models amb cinc marxes i més velocitat van ser destinats al servei suburbà.

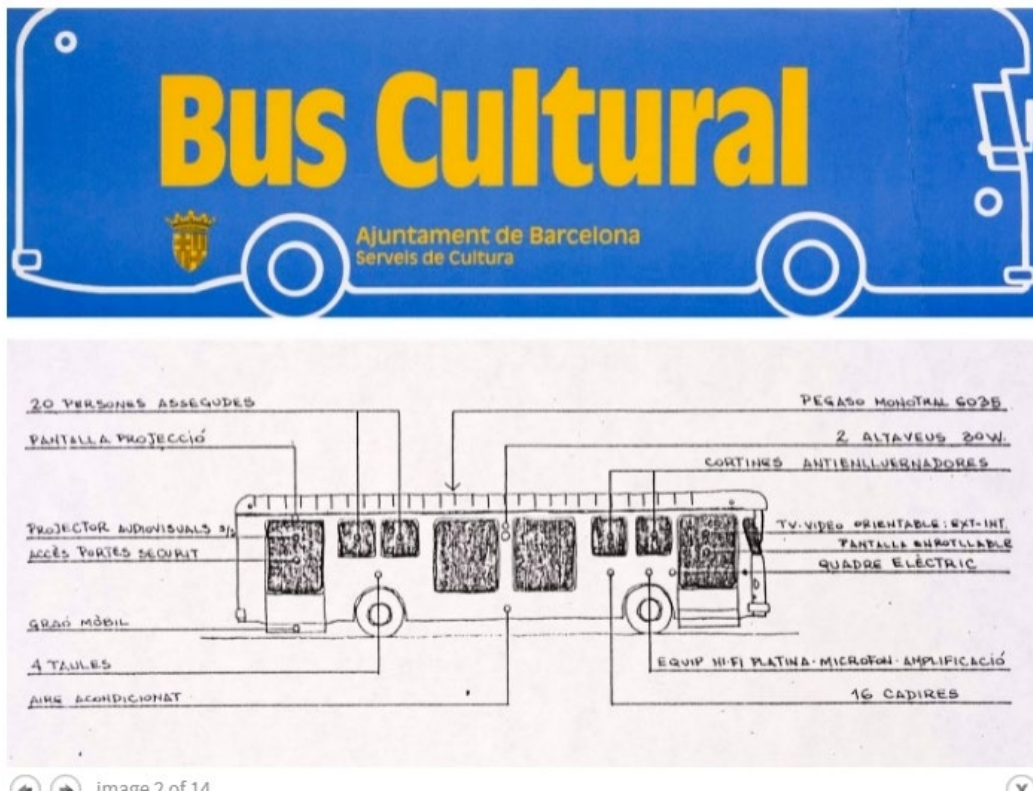
Imatge 12: Parts més importants del Bus Cultural

A l'interior, l'autobús es va transformar completament. Es va rebaixar el terra per eliminar els esglaons i es va instal·lar aire condicionat. La meitat frontal equipava una pantalla mòbil de televisió, un equip d'àudio i megafonia, una pantalla de projecció que es podia enrotllar i 16 seients. La meitat posterior comptava amb una pantalla de projecció, un projector per a audiovisuals, 4 taules per exposar informació i 20 seients.

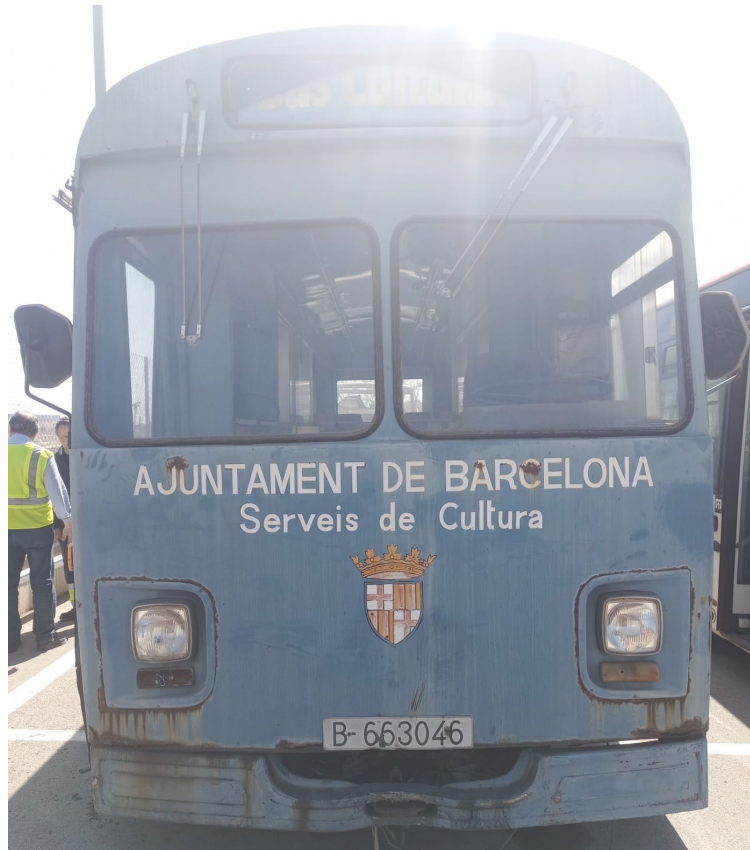
**Imatge 14: Part frontal del Bus Cultural**

En general la carrosseria frontal es troba en bon estat, no té gran presència d'òxid, no presenta molts cops i la pintura no està molt desgastada.

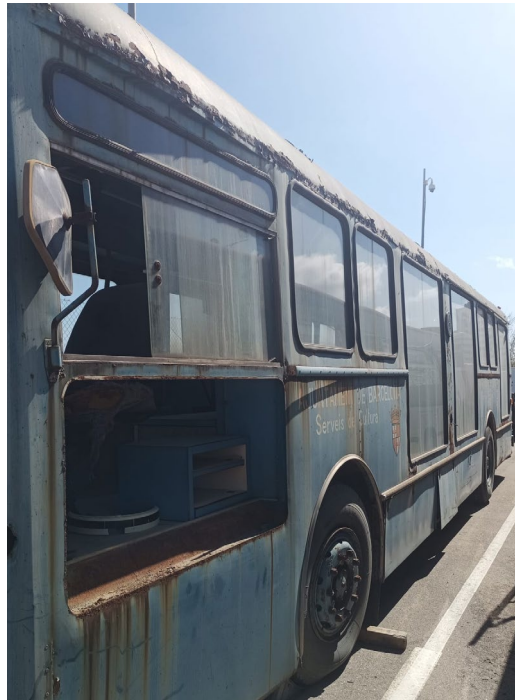
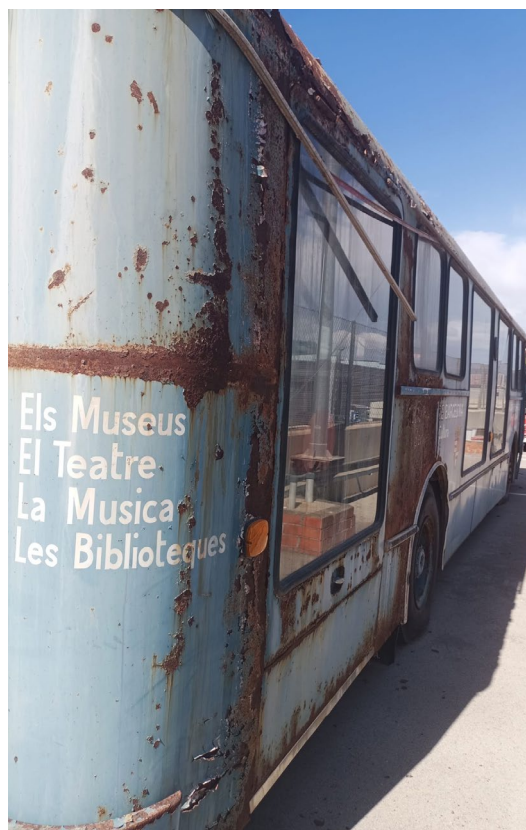
La pintura en general, està molt més desgastada que la de la part frontal, i en les zones on hi ha més presència d'òxid la pintura s'està desprenent.

**Imatge 15: Part lateral dreta del Bus Cultural**

**Imatge 16: Part lateral esquerra del Bus Cultural**

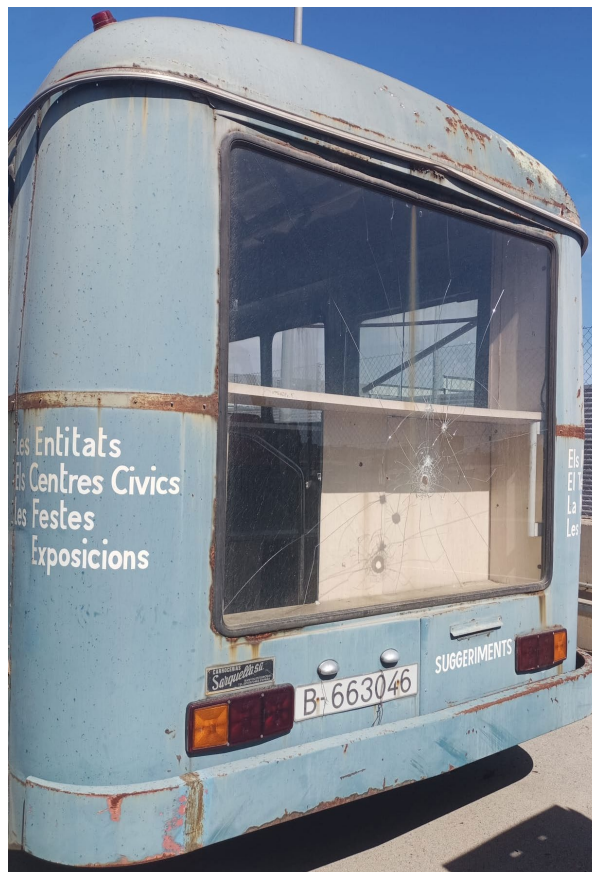
**Imatge 17: Part posterior del Bus Cultural**

La carrosseria de la part posterior del Bus Cultural es troba en bon estat. El para xocs posterior està ben conservat i no presenta cap cop. La presència d'òxid es bastant menor que en les altres parts, si observem la foto apareix òxid a les cantonades del para xocs, sota el marc de la finestra i a la part superior. La matricula posterior a diferència de la davantera, no presenta cap cop però està una mica rovellada. La pintura en general es conserva bastant bé, però hi han zones com el para xocs i la part superior (zones amb presència d'òxid) on està més desgastada i s'està desprenent.

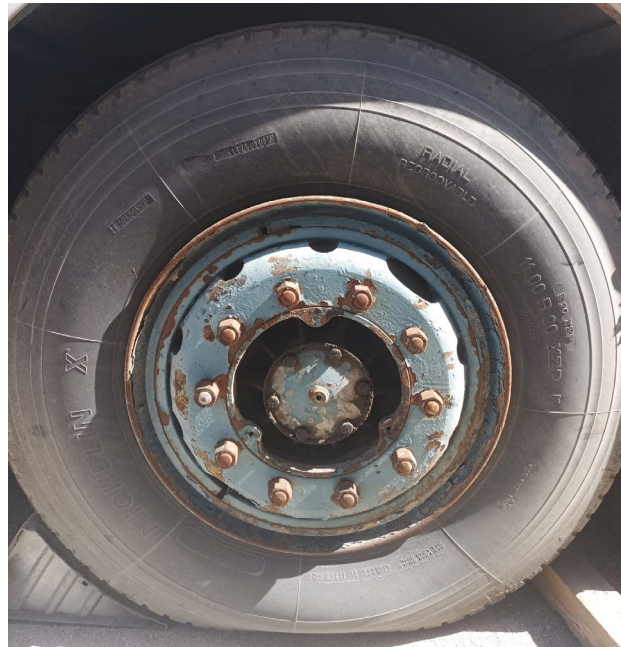
**Imatge 18: Roda davantera del Bus Cultural**

Els pneumàtics que utilitza el nostre Bus Cultural no son els originals, té instal·lats uns pneumàtics Michelin model 11.00 R 20 XZP. El pneumàtic en si es conserva en bon estat, ja que no ha recorregut molts quilòmetres, a més a més està una mica desinflat, segurament haurà anat perdent aire durant tot aquest temps. La llanta, en canvi, està en mal estat, la pintura està desgastada, hi ha presència d'òxid en moltes parts i els cargols i les juntes estan oxidats.

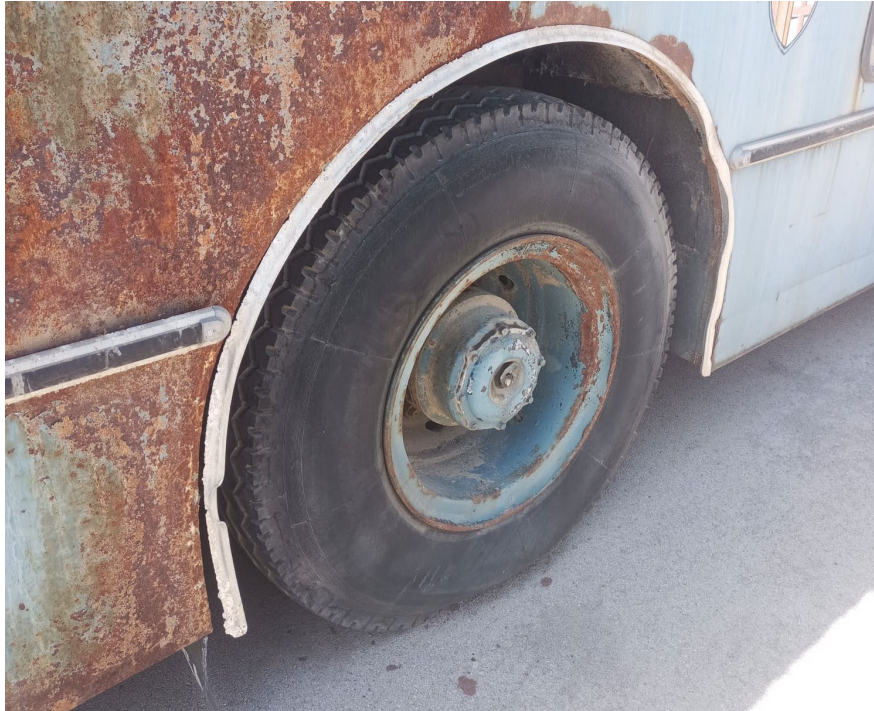
**Imatge 19: Roda posterior del Bus Cultural**

Les rodes posteriors del nostre autobús son dobles, és a dir, estan formades per dues rodes normals. Els pneumàtics d'aquesta roda són del mateix model que la roda davantera, i es troben en bon estat (el dibuix del pneumàtic no està desgastat) i a més a més no estan desinflat. Pel que fa a la llanta, a diferència de la davantera només presenta òxid en la part exterior, la part central i els cargols no tenen. Si parlem de la pintura, li passa exactament el mateix que a la rodes davanteres, està desgastada i s'està desprenent en moltes zones.

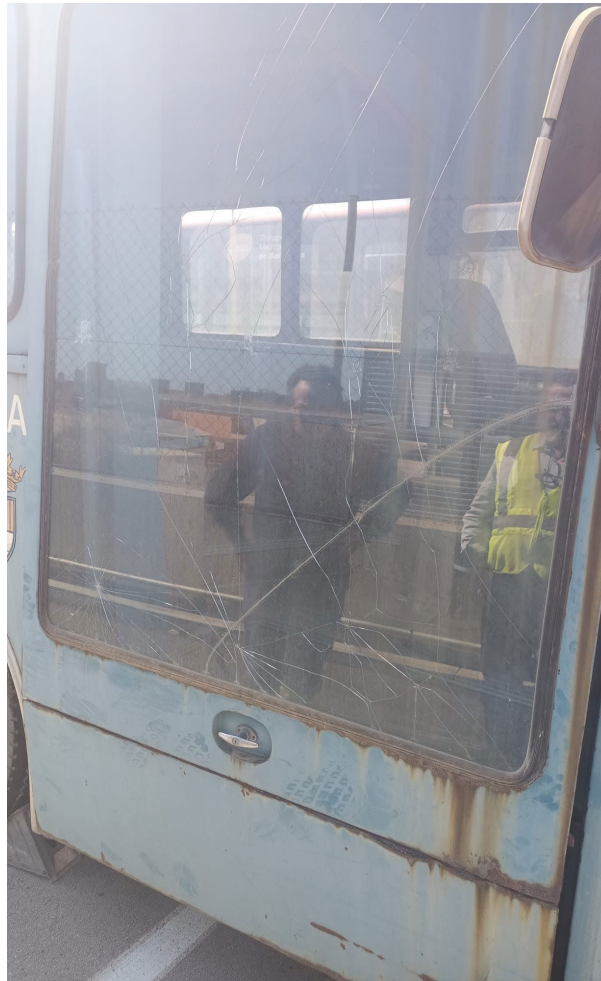
**Imatge 20: Porta davantera del Bus Cultural**

La porta davantera es conserva d'una sola peça. Com podem observar en la foto, l'estructura de la porta es troba en bon estat ja que no presenta cap dany. En canvi el cristall del vidre està trencat i hi ha gran presència d'òxid al voltant del marc de la finestra, al voltant de les frontisses i a la part inferior. La maneta per obrir la porta no està trencada ni oxidada i la pintura en general, està bastant desgastada.

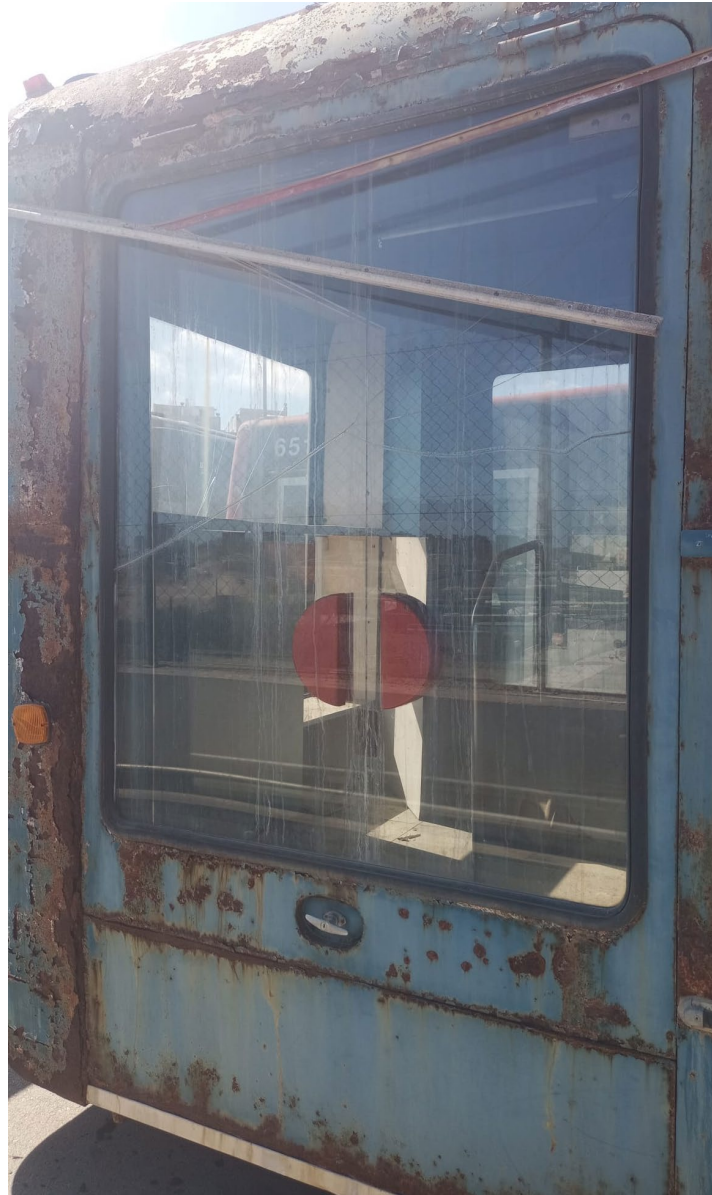
**Imatge 21: Porta posterior del Bus Cultural**

La porta posterior, a diferència de la davantera, es troba en pitjor estat. Com podem observar a la fotografia, l'estructura com a tal no presenta cap cop però a diferència de la davantera, aquesta acumula una gran quantitat d'òxid. Les frontisses, el marc de la finestra, la part superior, la part inferior i la maneta de la porta estan oxidats. El vidre en aquest cas no presenta cap ratllada i no està trencat. La pintura de la porta està molt desgastada i en moltes zones la pintura s'ha desprès.

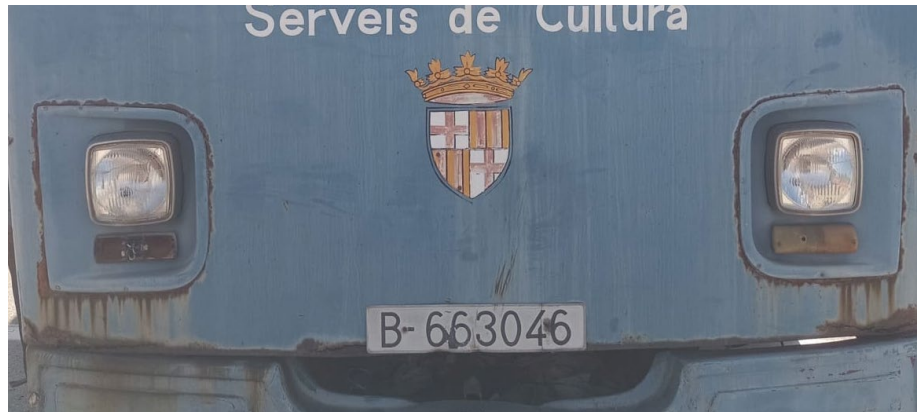
**Imatge 22: Fars i intermitents davanters**

Els fars que utilitza el Bus Biblioteca són del model Rinder. Els fars davanters es conserven en molt bon estat i no presenten cap ratllada. En canvi, els intermitents es troben en males condicions i l'intermitent esquerre ha perdut la carcassa protectora.

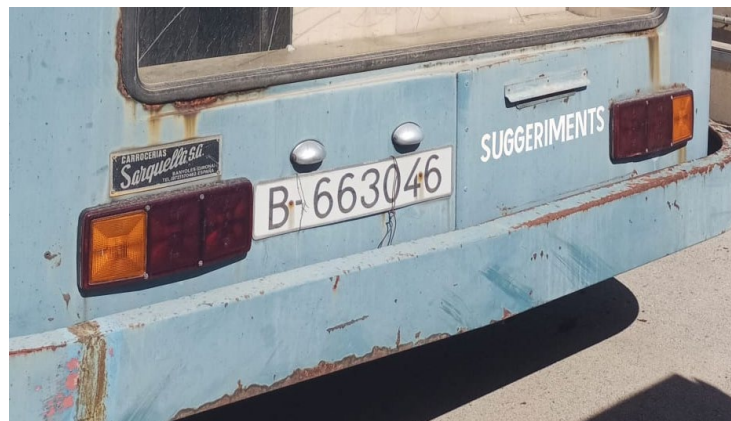
**Imatge 23: Fars i intermitents posteriors**

Els fars i els intermitents posteriors s'han conservat molt bé i no tenen cap ratllada, a més a més no hi ha presència d'òxid al voltant de les carcasses protectores.

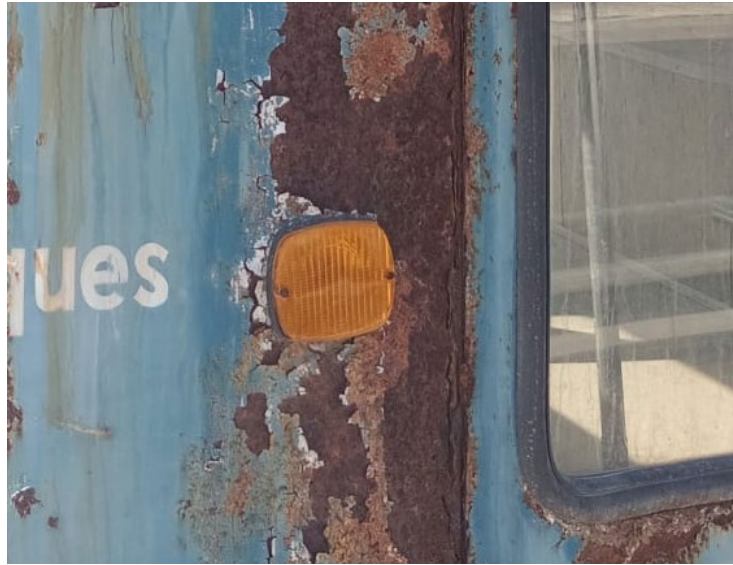
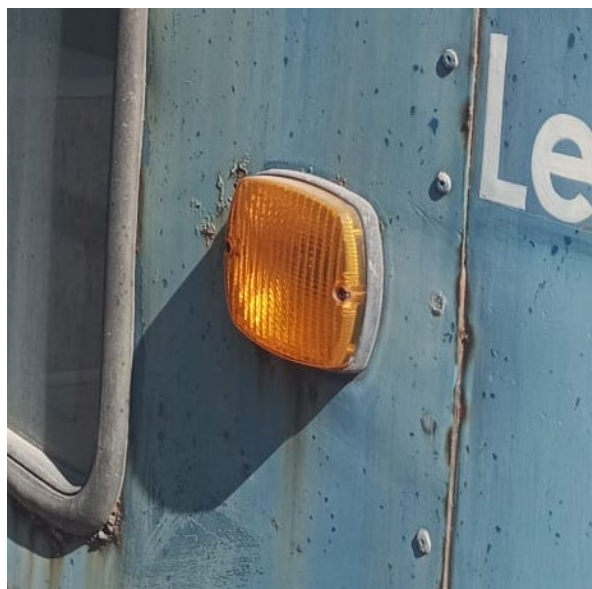
Els intermitents laterals s'han conservat molt bé, cap del dos està trencat i a més a més no presenten cap ratllada. Cal remarcar que l'intermitent lateral dret està rodejat d'òxid però la carcassa es troba en bon estat.

**Imatge 24: Intermitent lateral esquerre**

**Imatge 25: Intermitent lateral dret**

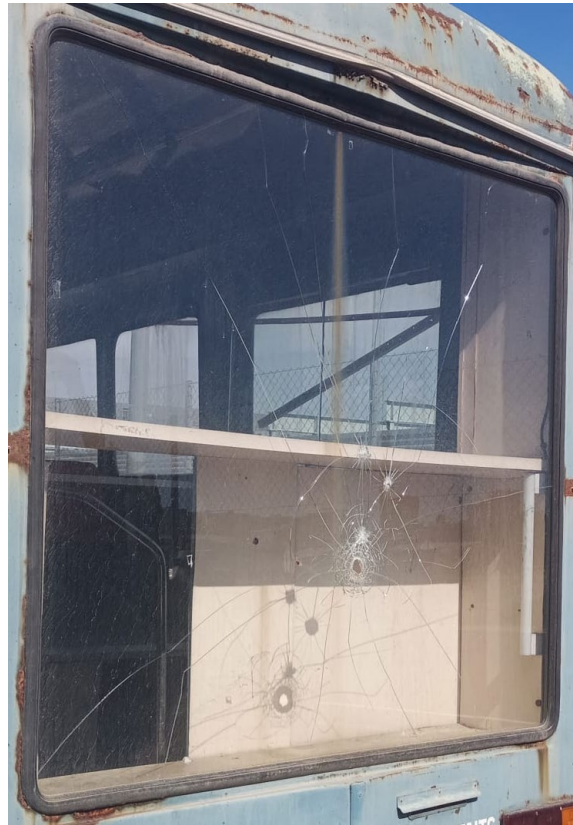
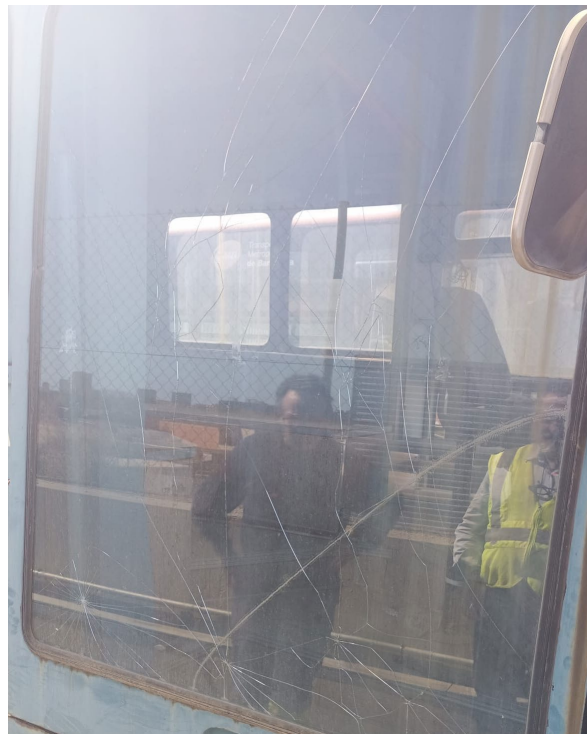
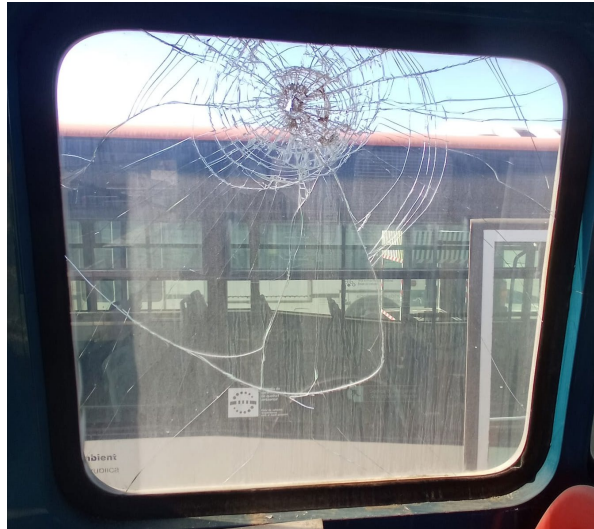
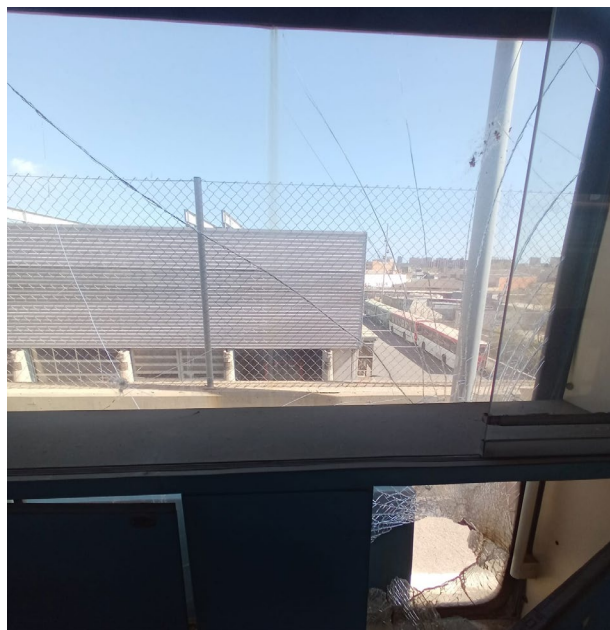
En general el vidres del Bus Cultural estan bruts i plens de pols però es conserven en molt bon estat , en excepció d'alguns que presenten ratllades i d'altres que estan trencats o amb esquerdes. Cal remarcar que no hi ha el vidre del prestatge de la zona de conducció. A continuació es mostren els vidres defectuosos:

**Imatge 26: Vidre de la part posterior**

**Imatge 27: Vidre de la porta davantera**

**Imatge 28: Vidre lateral 1**

**Imatge 29: Vidre lateral 2**

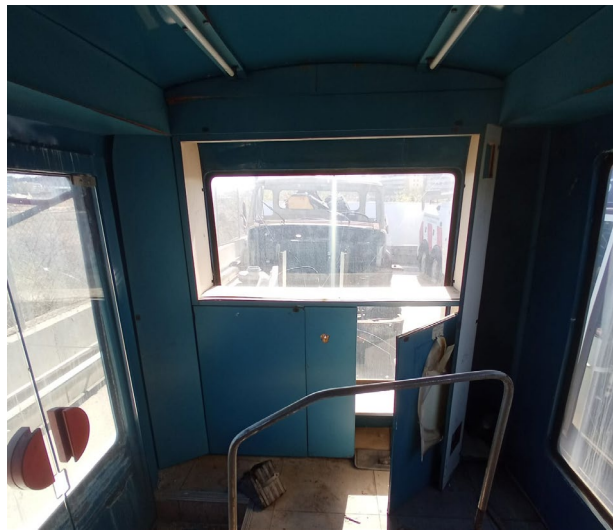
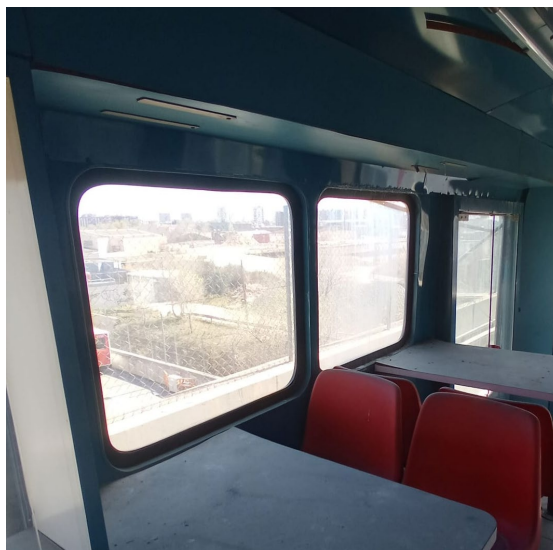
Pel que fa a les parets interiors, al no estar exposades a la llum solar ni agents meteorològics es troben en molt millor estat que les parets exteriors. Les parets interiors són de polièster, un material que s'ha conservat bé, però amb el pas dels anys s'ha anat degradant mica en mica. La pintura de les parets interior està en bon estat i amb prou feines presenta signes de desgast. Cal remarcar que la zona posterior és la que presenta les parets més desgastades, els marcs de les finestres són les zones on s'està desprenent la pintura.

**Imatge 30: Part posterior de l'interior del Bus Cultural**

**Imatge 31: Part lateral de l'interior del Bus Cultural**

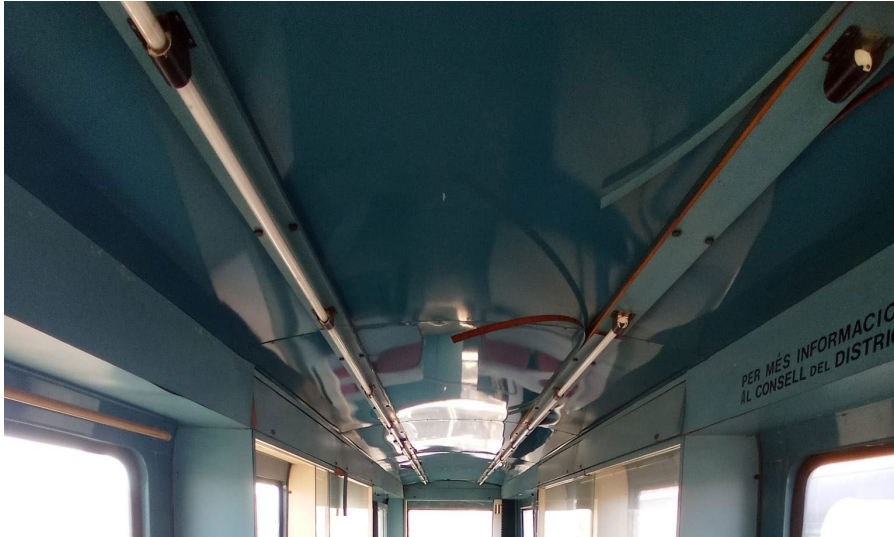
**Imatge 32: Sostre del Bus Cultural**

El sostre interior del nostre autobús es troba en excel·lent estat, pràcticament sense cap desperfecte. La pintura del sostre té molta brillantor i no té cap signe de desgast, tot l'interior del bus es reflexa en el sostre, i fa que la pintura sembli més nova i fresca.

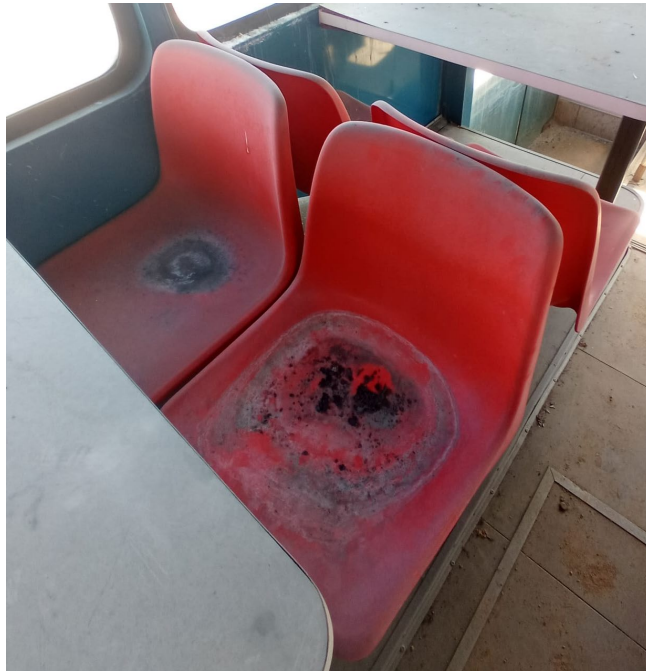
**Imatge 33: Estat actual dels seients dels passatgers**

Els seients del nostre Bus Cultural no estan fets del mateix material que els del Pegaso 6035, aquests són de vinil (plàstic sintètic) i els del 6035 eren de fusta. En el nostre autobús hi ha un total de 8 seients per als passatgers. L'estat en què es troben aquests seients de plàstic no és molt bo, estan molt bruts, tenen humitat, molta pols i el plàstic s'ha degradat molt.

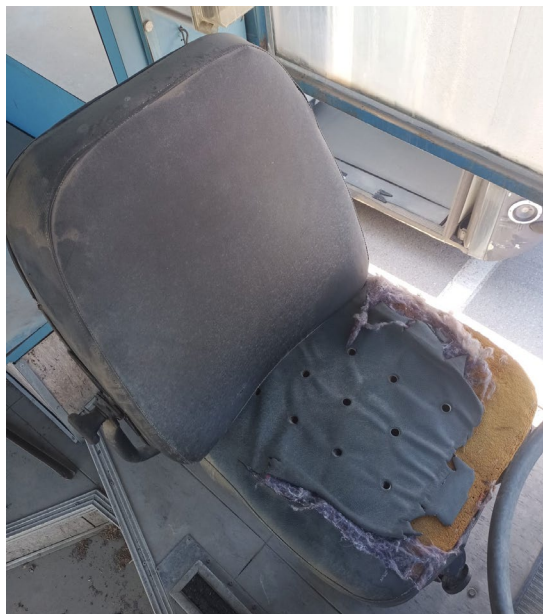
**Imatge 34: Estat actual del seient del conductor**

El seient del conductor d'aquest autobús, està fet d'un material esponjós i recobert per una capa de tela. Aquest seient es troba en un estat desfavorable, està ple de pols, la tela està trencada per la zona on es recolzen els glutis (sobresurt l'esponja), i el respatler del seient està ple de taques.

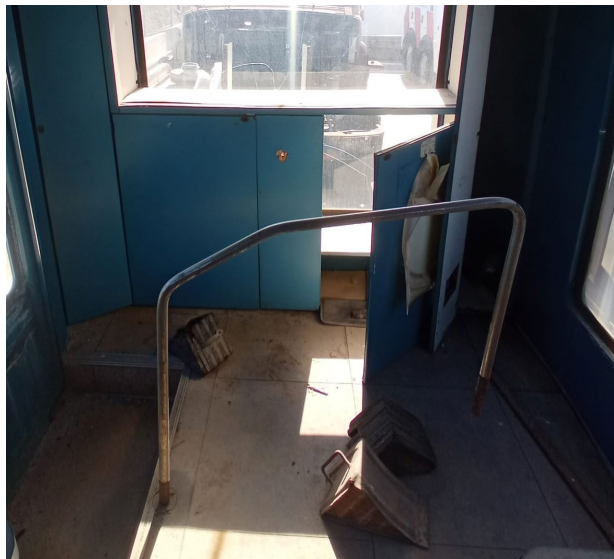
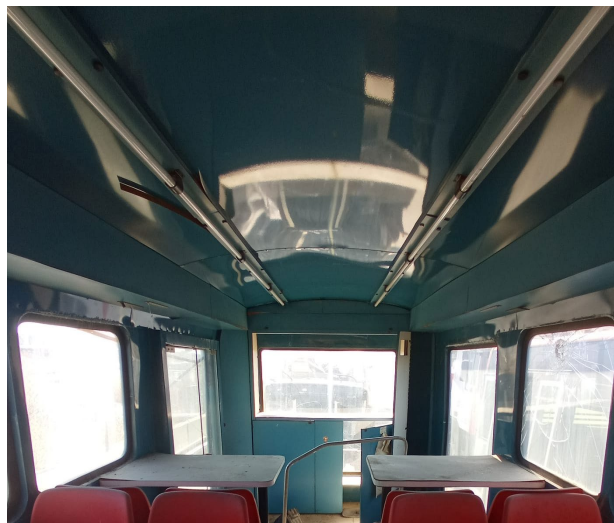
Quan parlem de les parts importants a l'interior de qualsevol autobús, les baranes i els agafadors són de les més importants. Els agafadors del Bus Cultural són horitzontals estan fets de vidre d'acer inoxidable i es localitzen a la part superior dels laterals de bus. Aquests serveixen per agafar-se, mantenir una posició més estàtica i evitar caigudes i xocs amb altres persones quan l'autobús està parat o en moviment. Aquests agafadors es troben en molt bon estat, no hi ha cap trencat, tots estan ben subjectats i no presenten cap ratllada o cop. El bus cultural porta una única barana, i aquesta està localitzada a la zona posterior de l'autobús, a prop de la porta posterior. La barana en si s'ha conservat bé, però presenta òxid en els punts d'ancoratge amb el terra i a més a més només està acoblada al terra per un punt de suport, l'altre s'ha quedat penjant a l'aire.

**Imatge 35: Estat actual de la barana posterior**

**Imatge 36: Estat actual dels agafadors laterals**

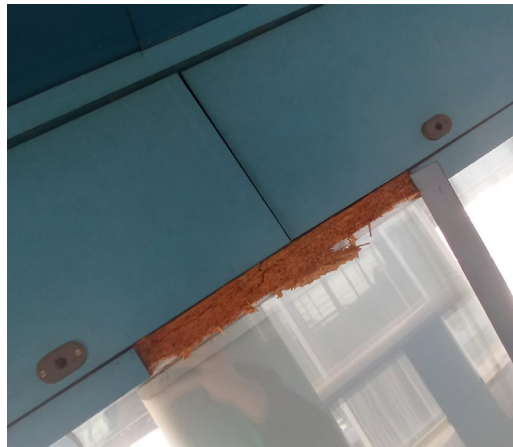
Per últim, van afegir dos baguls laterals a la zona davantera de l'autobús. Aquests estan fets de fusta i recoberts amb un material aïllant, no es troben en molt bon estat, el material aïllant s'està desprenent i a les cantonades de la tapa del bagul, la pintura i el fòrmica estan molt desgastats.

**Imatge 37: Estat actual de les 4 taules posteriors**

**Imatge 38: Estat actual dels armaris laterals**

**Imatge 39: Estat actual dels prestatges laterals**

**Imatge 40: Estat actual dels baguls laterals**

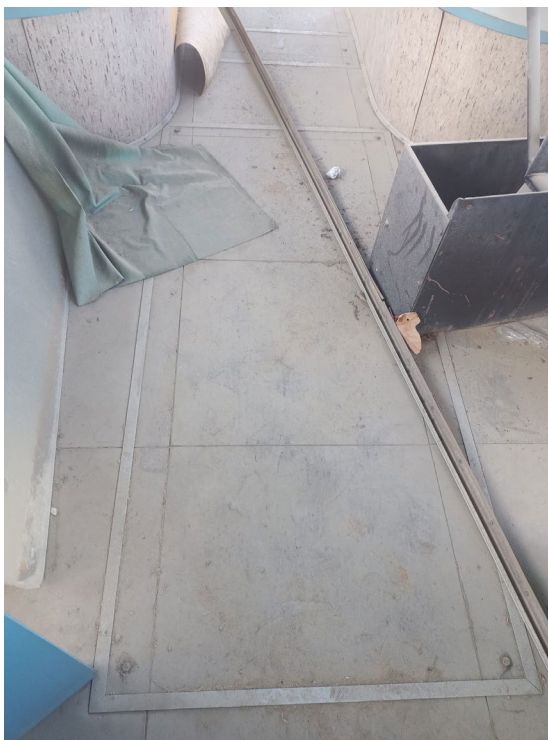
**Imatge 41: Estat actual del terra del Bus Cultural**

El terra del nostre Bus Cultural no es el mateix que el del Pegaso 6035. Aquest està fet amb panells rectangulars de fusta. Com es veu a les fotografies, tot el terra està ple de brutícia i pols, presenta taques d'humitat per algunes zones, però en general es troba en bon estat ja que no està desgastat.

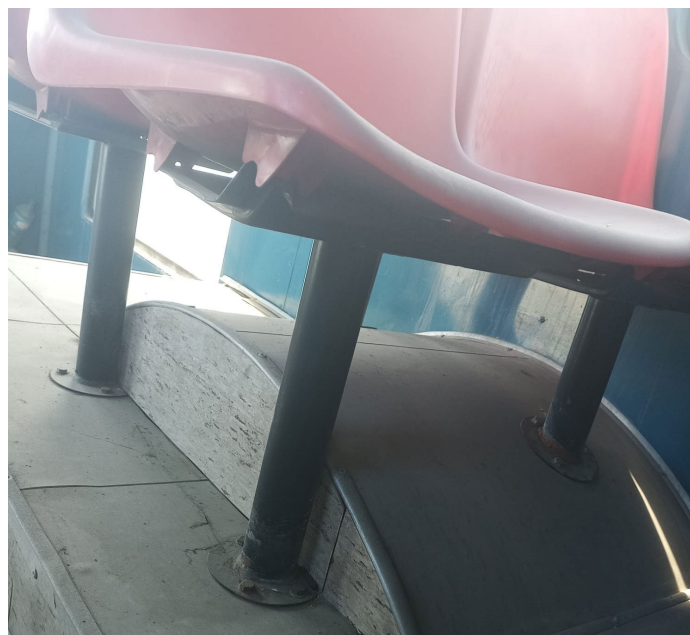
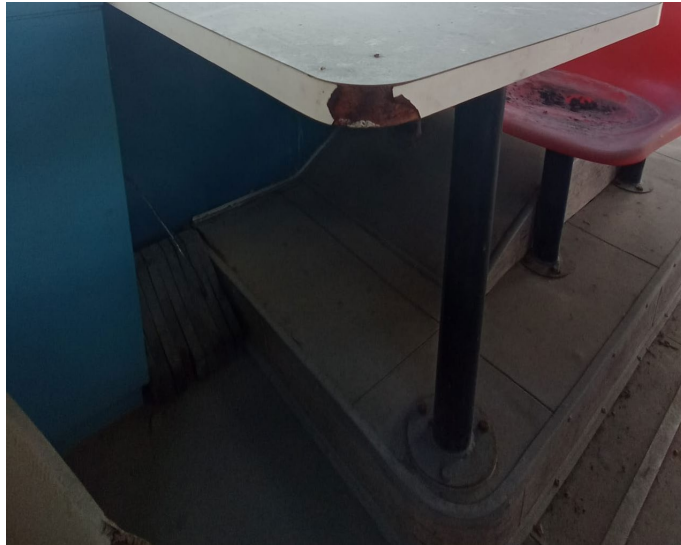
1. Retirem qualsevol objecte que estigui sobre les taules i/o cadires.
2. Ubiquem els punts de fixació de les cadires i de les taules, aquests estan situats a la part inferior i estan formats per cargols i femelles.
3. Mitjançant un tornavís i claus angleses afluixem les fixacions.
4. Desmuntem les cadires i taules dels seus ancoratges i retirem tots els components.
5. Guardem i classifiquem tots els cargols i femelles segons la mida i el tipus.
6. Guardem les cadires i seients en un lloc segur, ja que en un futur procedirem a la seva reparació i neteja.

**Imatge 42: Zona de fixació d'un seient**

**Imatge 43: Zona de fixació d'una taula**

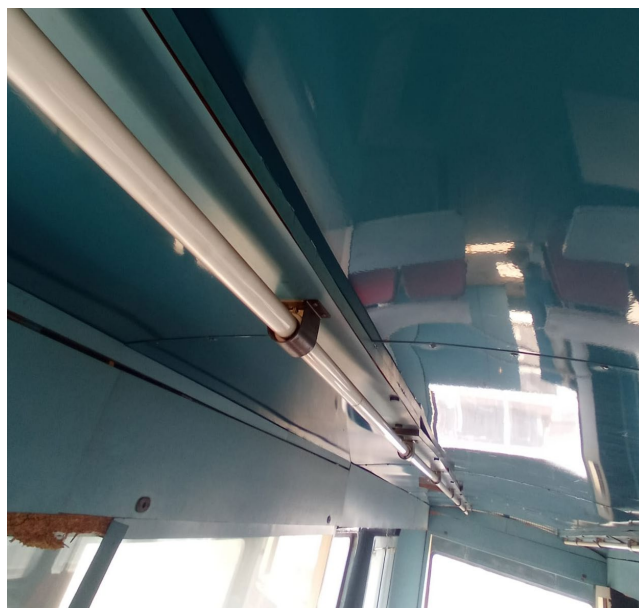
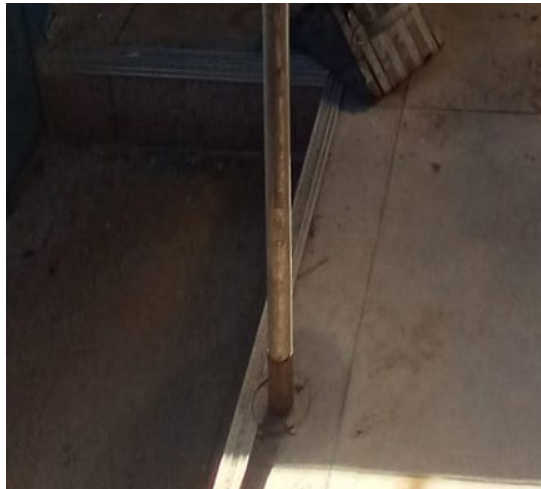
1. Identifiquem els punts d'ancoratge de les baranes i agafadors. En el cas de la barana (situada a la zona posterior del vehicle) està fixada al terra mitjançant tres cargols, els agafadors laterals estan fixats al sostre mitjançant uns rodaments i 4 cargols col·locats entre si amb una distància d'un metre i mig
2. Utilitzem una clau anglesa i un tornavís per afloixar totes les fixacions.
3. Desmuntem la barana posterior i tots els agafadors superiors amb molta cura assegurant-nos de no danyar i ratllar l'interior de l'autobús.
4. Emmagatzemem la barana, els agafadors superiors i les seves respectives fixacions en un lloc segur per evitar que es perdin o es facin malbé.

**Imatge 44: Fixacions dels agafadors**

**Imatge 45: Fixació de la barana posterior**

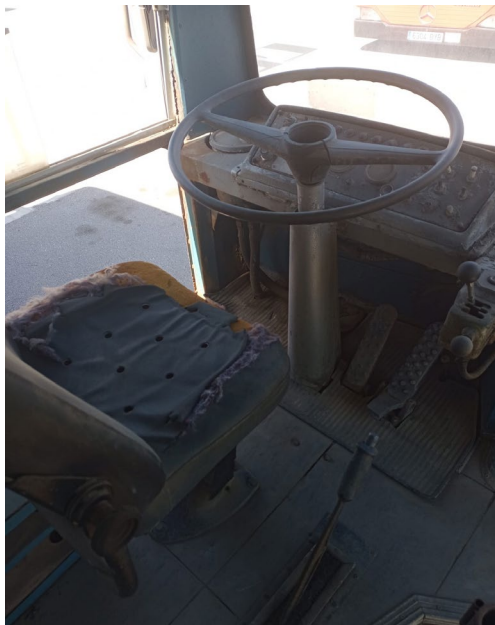
**Imatge 46: Lloc de conducció del Bus Cultural**

1. Desconnectem la bateria del vehicle per evitar riscos elèctrics.
2. Localitzem el panell de control de llum i senyalització al lloc de conducció del vehicle. Aquest panell està situat a prop del seient del conductor i conté els botons i interruptors per controlar el sistema de llums.
3. Utilitzem un tornavis per desmuntar la coberta del panell de control.
4. Desconnectem els connectors elèctrics que alimenten els sistemes de controls de llums i senyalització. Utilitzem una pinça com a eina.
5. Aixequem els controls de llums i els separem del panell de control.

Un cop desmuntats els aparells més importants de la zona de conducció els guardem en un lloc segur per realitzar una neteja i reparació posterior.

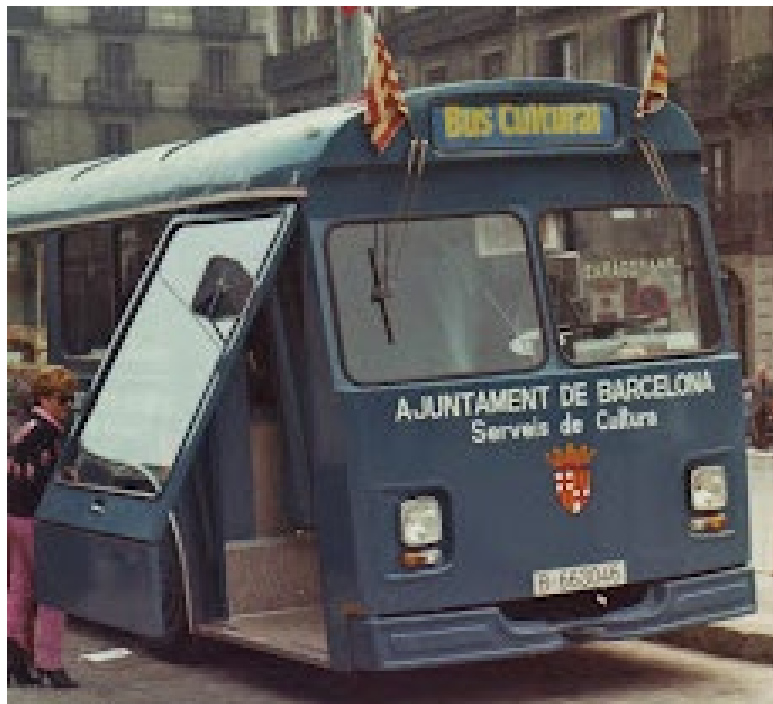
El tipus de porta que incorpora el Bus Cultural s'anomena porta basculant de molles. El mecanisme de funcionament d'una porta basculant de molles es basa en l'ús de molles i frontisses superiors que ajuden a pujar i baixar la porta. Les molles s'estiren i es contrauen per controlar la velocitat d'obertura i tancament de la porta. El pany assegura que la porta estigui tancada i segura quan el mecanisme no està en ús.

**Imatge 47: Porta del Bus Cultural**

**Imatge 48: Mecanisme de la porta basculant**

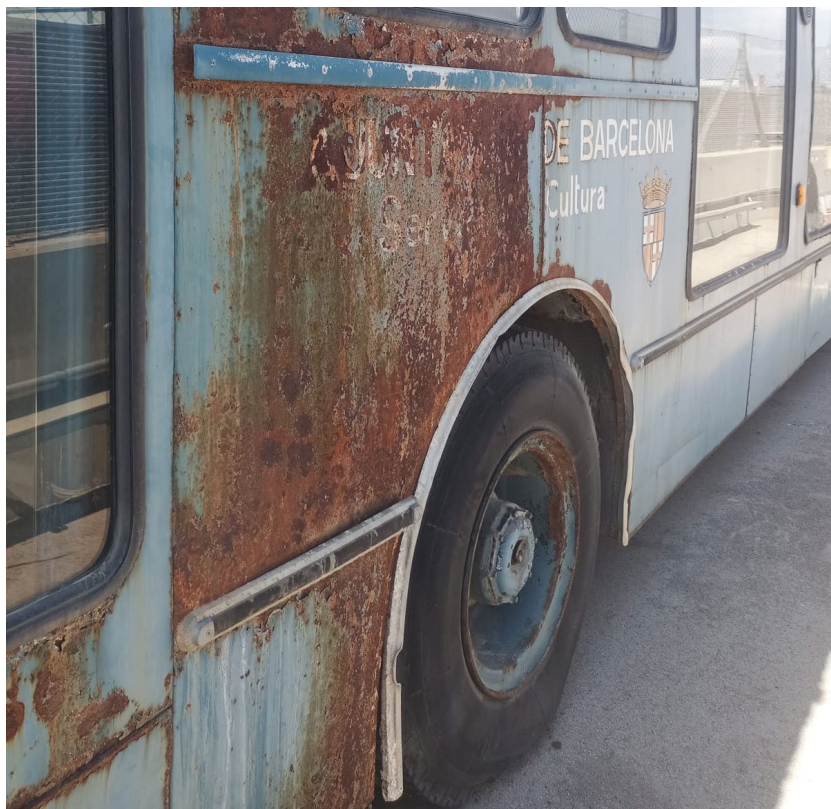
**Imatge 49: Localització de les barres metàl·liques inferiors**

7. A continuació procedim a retirar els panells laterals, utilitzant alguna eina com a palanca. Hem d'anar molt en compte, ja que la majoria d'aquests panells presenten grans quantitats d'òxid i podríem fer-nos un tall al braç o a les mans fins i tot amb els guants posats.

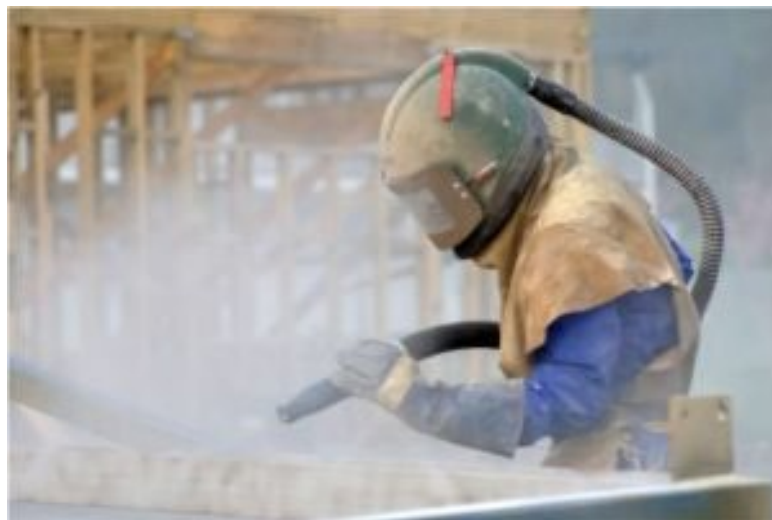
**Imatge 51: Tècnica del raig de sorra**

Aquesta tècnica aprofita les propietats abrasives de la sorra per crear superfícies més suaus amb menys imperfeccions i defectes físics. A més a més amb aquesta tècnica aconseguim netejar amb profunditat la superfície metàl·lica, eliminant tota la pintura que pugui quedar del seu estat anterior i tot el òxid, impureses i imperfeccions que hi hagi a la carrosseria.

El paper de vidre, per exemple, conté moltes partícules individuals de la sorra. Quan el paper de vidre es frega contra una superfície, la sorra elimina part del material de la capa superior, creant així una textura molt més suau. El polit utilitzant la tècnica del raig de sorra funciona de la mateixa manera, a diferència que aquesta utilitza sorra altament pressuritzada.

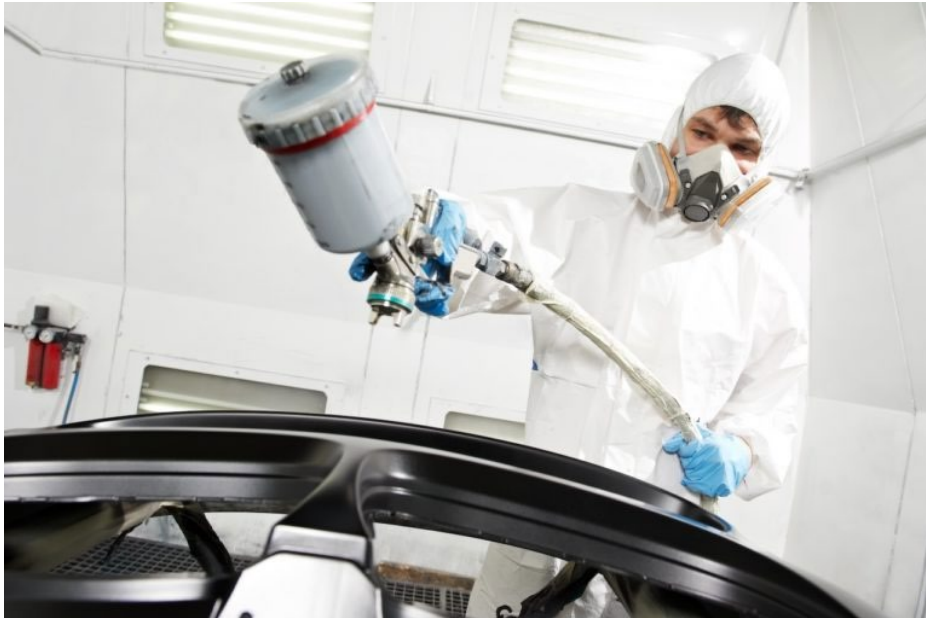
**Imatge 52: Procés de pintat de la carrosseria**

Un cop realitzat aquest procés, hem d'esperar a que s'assequi completament. Hem de tenir molt amb compte amb restes de cabell, pols etc... ja que el autobús és un autèntic imant per a ells. Per això cal treballar en un lloc aïllat de totes aquestes partícules. Un cop tenim la pintura seca, podrem lluir del nostre nou color de la carrosseria del Bus Cultural.

En primer lloc realitzarem les imprimacions, és a dir són els productes que faciliten l'adherència i brinden un excel·lent suport i assentament a les capes posteriors. En el nostre cas realitzarem una imprimació vinílica la qual té una acció protectora davant de la corrosió, proporciona un bon ancoratge de les capes de pintura sobre alumini i acers inoxidables.
